守山製造所ハイポア工場 爆発事故調査報告

発生場所	旭化成株式会社 守山製造所ハイポア工場(滋賀県守山市小島町515番地)
発生設備	フィルム(リチウムイオン電池向けセパレータ)製造ライン第一系列(休止中)の処理槽
発生日時	2020年6月10日(水) 13時40分頃
発生状況	当該工場の休止設備の撤去工事中に爆発が発生し、被災した作業員の方1名が病院に救急搬送されましたが、15時前に死亡が確認されました。
人的被害	死者1名(工事請負企業の下請け作業に当たっていた個人事業主)
物的被害	処理槽が設置された室内の部分的破損

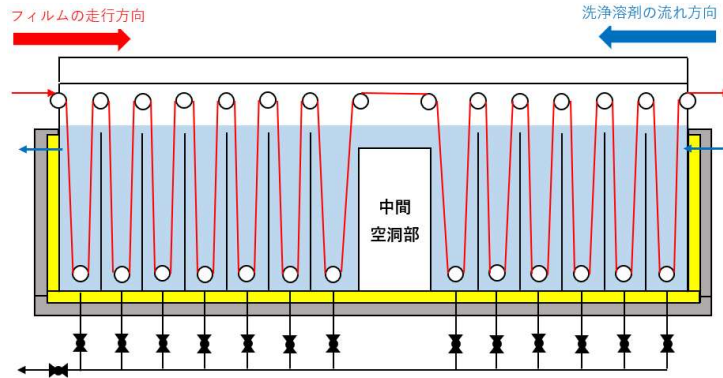
【処理槽断面概略図（運転時）】

事故が発生した処理槽は、消防法に定める危険物のメチルエチルケトン(無色の液体。以下「MEK」)を使用してフィルムを洗浄する設備でした。

（注）水色箇所：MEK（洗浄溶剤）、赤色実線：フィルム

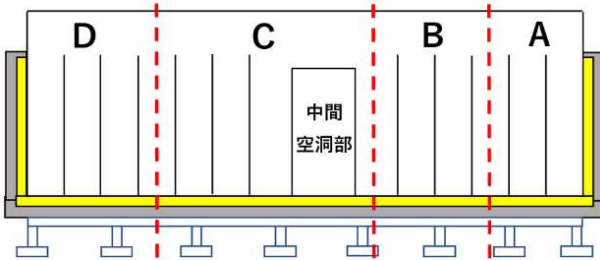
【MEK 抜液後の処理槽断面概略図（撤去時）】

2019年9月30日	当該製造ラインの稼働を停止
2019年9月30日～10月3日	処理槽と付属配管のMEKを除去
2020年3月18日～3月26日	処理槽の付属配管の残留MEKを除去、処理槽と配管を切離
2020年4月20日～	処理槽を含む設備の撤去工事を開始
2020年6月2日～6月9日	処理槽外側の断熱材を取り外し、処理槽を切断（下図参照）
2020年6月10日 9時00分頃～11時40分頃	処理槽をプラズマ溶断機で切断
13時05分頃～13時10分頃	ユニット（A）を移動し、その架台を撤去
13時10分頃～	ユニット（B）を移動し、その搬出作業を開始
13時40分頃	被災者がユニット（C）の中間空洞部の上部に乗り、天板にプラズマ溶断機を当て爆発が発生。中間空洞部を破壊

（注）黄色箇所：ジャケット（※）、灰色箇所：断熱材、赤色破線：切断位置

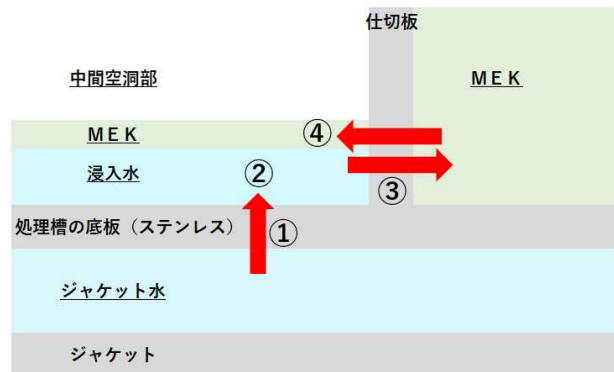
【MEK の浸入メカニズム（調査結果からの推定）】

調査の結果、中間空洞部の隔壁に腐食痕が確認されたこと等から、以下のメカニズムによってMEKが中間

空洞部に浸入したと考えられます。

①ジャケット水（地下水をイオン交換樹脂に通した精製水で、ジャケットを循環していた水）起因の腐食により、ジャケットと中間空洞部の隔壁（ステンレス）が貫通。

②中間空洞部内にジャケット水が浸入。

③中間空洞部内に浸入したジャケット水により、運転中に MEK が溜められている処理槽本体と中間空洞部の隔壁（ステンレス）が塩化物により局部腐食し、貫通。

④中間空洞部内に MEK が浸入。

なお、腐食の原因は、循環するジャケット水の中に腐食が発生する濃度の塩化物が混入していた、あるいは、微生物の腐食加速作用により極めて低濃度の塩化物で腐食が生じた、二つの可能性があるかと推定しています。

消防法に定める危険物に接する設備、機器において、新設、改造を問わず「密閉空洞部※」は設けないとする本質安全設計を行います。

イオン交換水を使用する場合も、適切な箇所で適切な分析（塩化物や微生物の分析）を行うことで、設備腐食の可能性の程度を今まで以上に見える化し、必要に応じた設備や機器のメンテナンスを行います。
