2021年9月14日

旭化成株式会社
旭化成エレクトロニクス株式会社

旭化成エレクトロニクス株式会社 生産センター第二製造部半導体工場
火災事故調査報告書（概要）

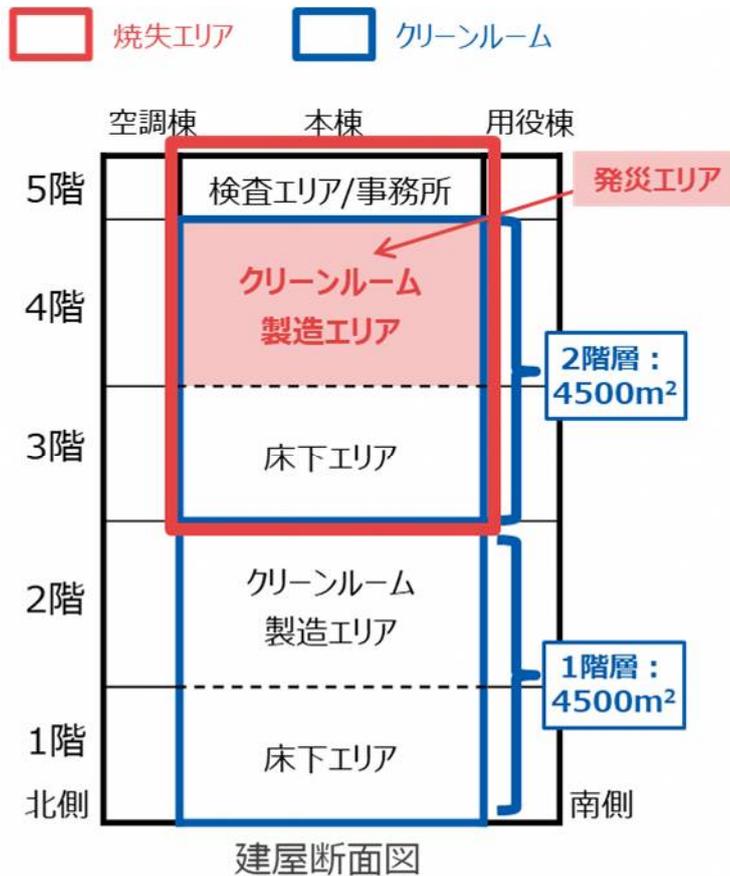
物的 本棟3,4階：クリーンルーム内の生産装置および付帯設備等が広範囲に渡って焼損。

本棟5階：事務所および検査装置が焼損。

本棟1,2階：消火水、雨水による水損が一部発生。
