旭化成エレクトロニクス株式会社
生産センター第二製造部半導体製造工場
火災事故調査報告書

2021年9月14日

旭化成株式会社

旭化成エレクトロニクス株式会社

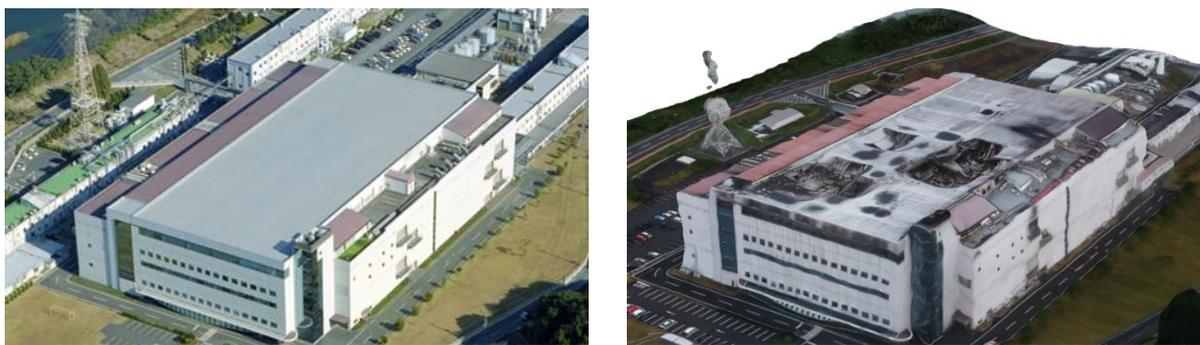
図 17 発災前後の FAB2 半導体製造工場の航空写真

FAB2 工場棟の FAB 棟 4 階クリーンルームにあるウエハ製造エリアにおいて、生産装置、仕掛け製品、付帯設備および各種部材等が広範囲に渡って焼損した。FAB 棟 5 階にも延焼し、事務所、ウエハ検査エリアおよびチップ検査エリアにおいて、検査装置、仕掛け製品、付帯設備および各種部材等が広範囲に渡って焼損した。また 5 階屋根が一部崩落し、消火水や雨水等による階下への水損が発生した。なお、工場柵外への延焼しておらず、飛散物等の柵外飛散は確認されなかった。発災前後の FAB2 工場棟の航空写真を **図 17** に示す。

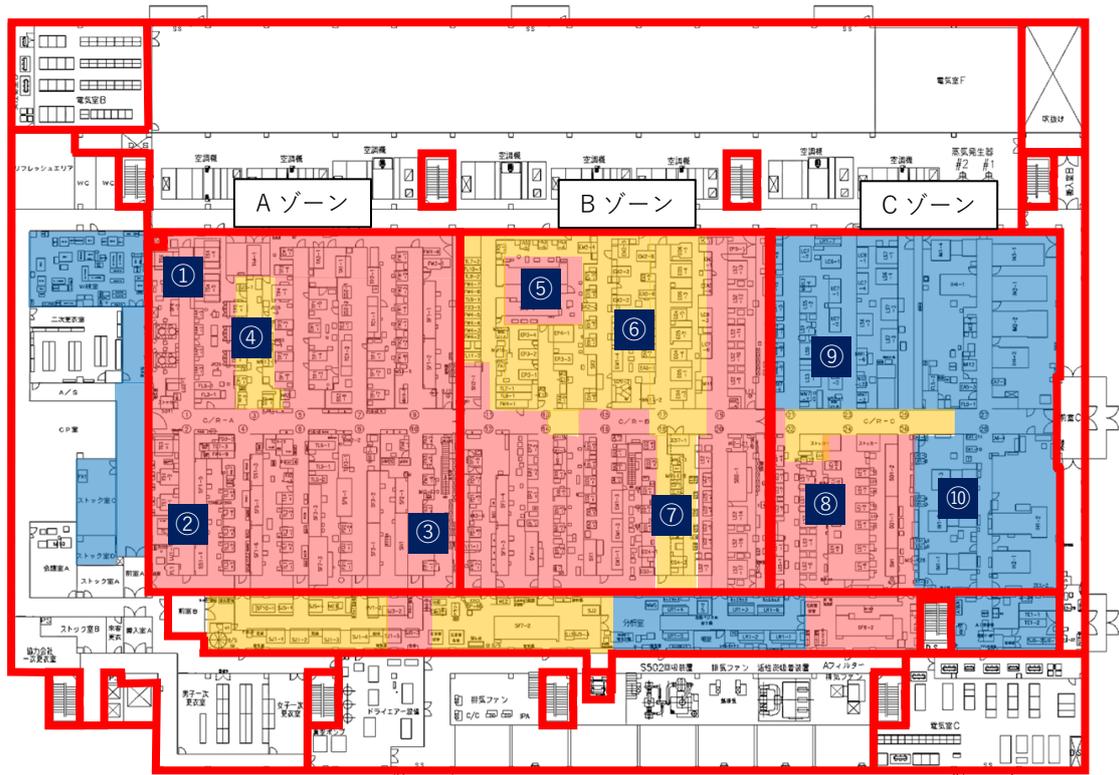
図 18 FAB 棟 4 階の被害状況

■ FFU脱落 装置焼損程度大 一部グレーチング損傷有 (立入不可)
 ■ HEPAのみ落下 装置焼損程度中 (一部立入可能)
 ■ HEPA溶解小 装置焼損程度小 (立入可能)
 防火区画

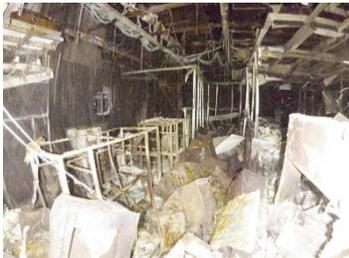
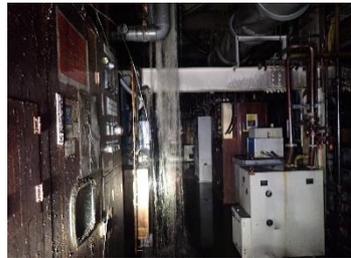
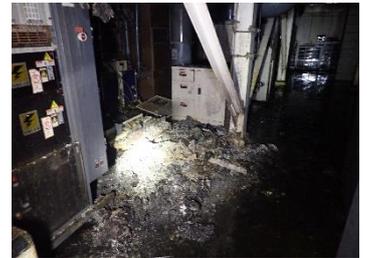
① 1 ベイ推定発災装置付近の被害状況

① 1 ベイ推定発災装置の床下被害状況 (3階)

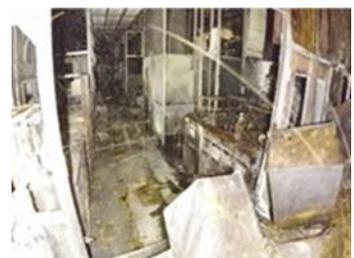
④ 3 ベイ付近被害状況

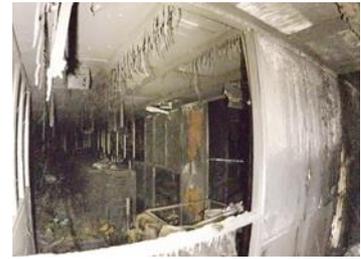
⑦ 18 ベイ被害状況

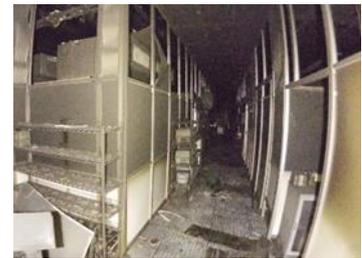
⑩ 28 ベイ被害状況

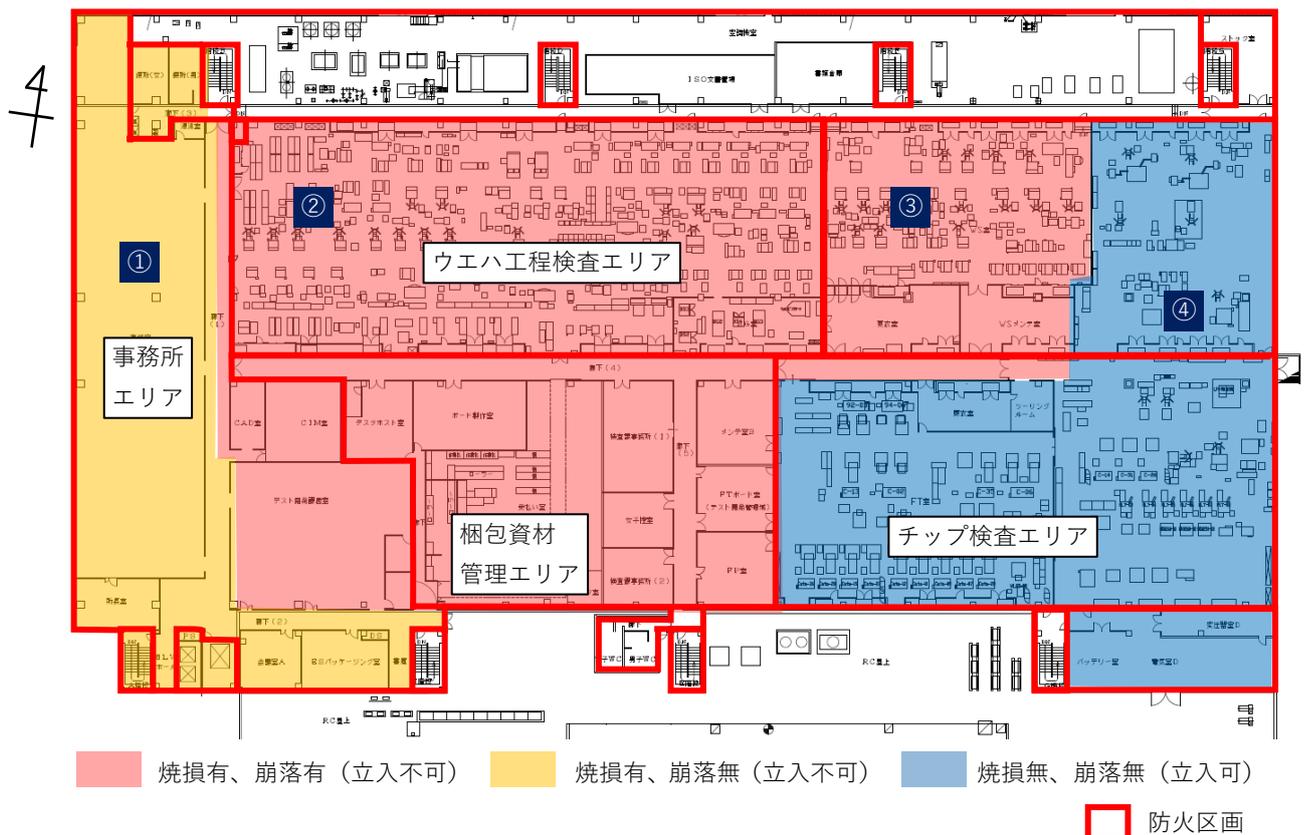
FAB 棟 5 階の被害状況を図 19 に示す。西側の事務所エリアは、焼損被害が大きいが屋根崩落はなかった（黄色部分）。北側および南側のウエハ工程検査エリアおよび梱包資材管理エリア等は、焼損被害が大きく屋根崩落も発生した（赤色部分）。東側のチップ検査エリアは、大きな焼損被害および屋根崩落は発生しなかった（青色部分）。

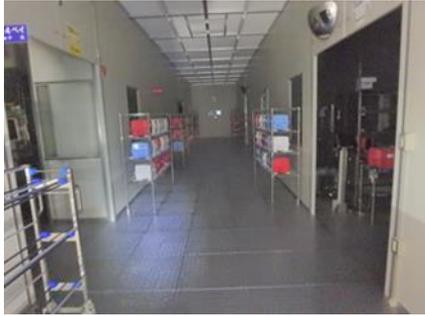
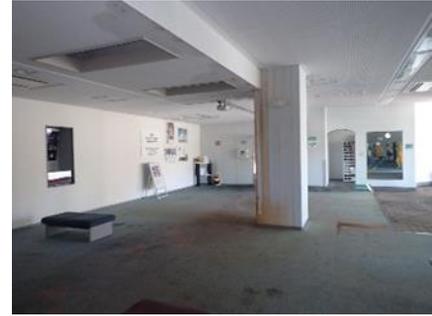
FAB 棟 2 階クリーンルームでの火災による焼損はなかった。一方、消火水や雨水等による水損が発生した。建屋構造柱の隙間、ならびに FAB 棟、空調棟および用役棟のそれぞれのエキスパンション隙間からの水の流入が確認され、2 階クリーンルーム内設備および装置に錆等の腐食が生じている。1 階クリーンルーム床下も同様の被害状況である。1 階の事務所およびその他施設においても同様に、焼損は発生していないが、消火水および雨水等による水損が発生している。その他被害状況を図 20 に示す。

FAB 棟 2 階クリーンルーム

1 階ロビー

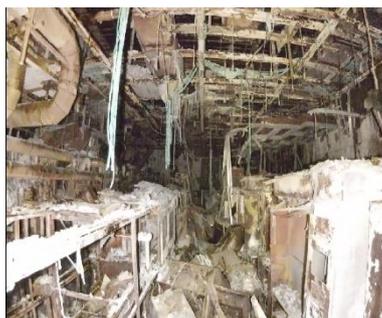
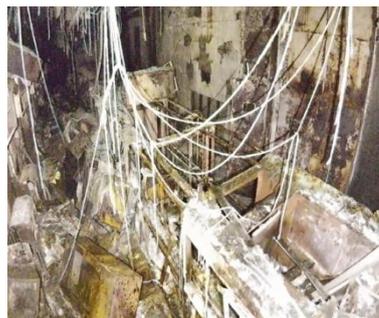
図21 ふっ酸洗浄機の被害状況

10月23日20時50分に用役棟2階通路および用役棟3階通路付近の水溜まりの分析を行った結果、ふっ化水素127 mg/l (127 ppm)を検出した。一方、建屋入室前にガス検知管による気中濃度測定を行った結果、ふっ化水素濃度は許容濃度（参考値※：日本産業衛生学会（2020年））3.0 ppmに対し、実測値は検出限界0.1 ppm未満であった。以降2020年12月まで建屋入室前に気中濃度測定を行った結果、ふっ化水素濃度は検出限界0.1 ppm未満であった。液中のふっ化水素発生理由として、FAB棟4階クリーンルームのウエハ製造エリアにて、ウエハ洗浄用にふっ酸を取り扱う工程がある。FAB棟4階クリーンルームでは、ふっ酸を取り扱う装置（洗浄機）計21台設置されているが、全台焼損している。16時54分頃にFAB棟クリーンルーム内における全ての生産装置へのガス類自動供給を遮断し、16時56分頃に薬液自動供給を遮断したが、ふっ酸洗浄装置の焼損により、槽内のふっ酸が建屋内の一部の水溜まりで検出されたと推定している。FAB棟4階クリーンルームの2ベイおよび8ベイ付近に設置しているふっ酸洗浄機の被害状況を図21に示す。

2 ベイ付近の洗浄機

8 ベイ付近の洗浄機

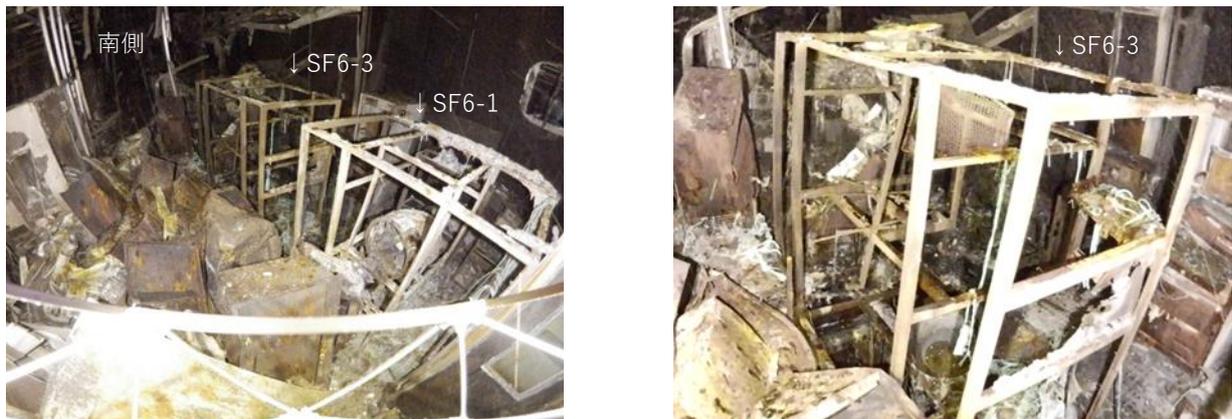
図 24 推定発災装置付近の現場確認による SF6-3 被害状況

SF6-3 付近は事故後の被害が大きく、人の立ち入りが危険なエリアのため、災害用ドローン等で装置付近の現場確認を行った。SF6-3 は原形を留めていないほど焼失しており、推定発災装置付近の現場確認では、出火原因の推定には至らなかった。推定発災装置付近の現場確認による SF6-3 被害状況について図 24 に示す。

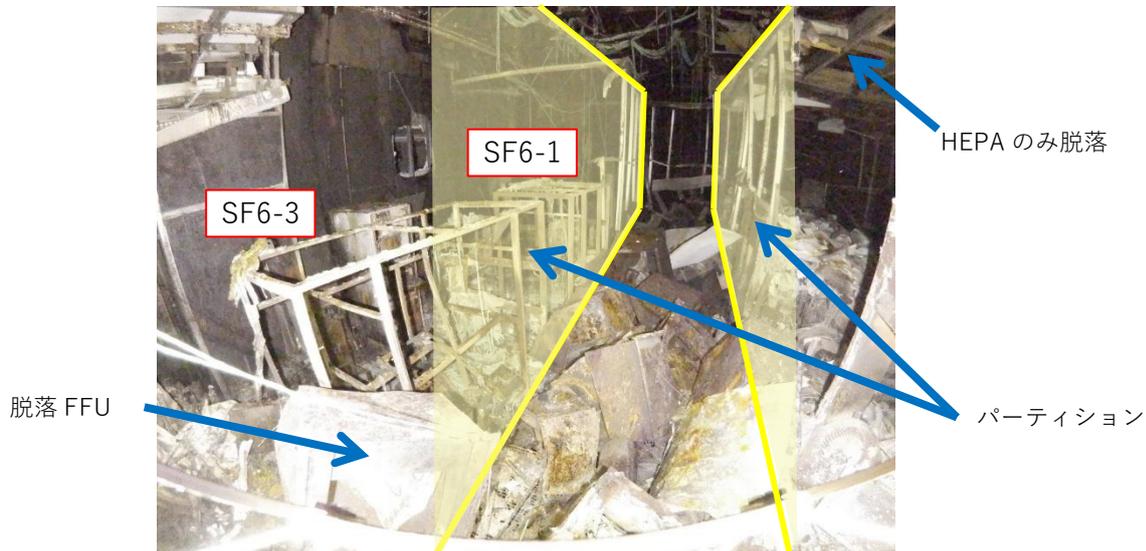
図40 1ベイメンテナンスエリアの推定発災装置付近被害状況

【4.1.2 事故の進展状況（2）延焼状況】に述べた通り、16時40分頃の出火確認時から20分後の17時00分頃には防火区画Aゾーンがすべて検出限界40℃以上に達しており、急激に火勢が増したと想定される。4階クリーンルーム1ベイ付近のドローン調査から、クリーンルーム気流制御用のパーティションが原形を留めていないほど焼失しており、クリーンルーム上部に取り付けられているFFUおよびHEPAがグレーチング床面に脱落している。1ベイメンテナンスエリアの推定発災装置付近被害状況を図40に示す。以下、現場確認およびクリーンルーム設計図面から可燃物について調査した。

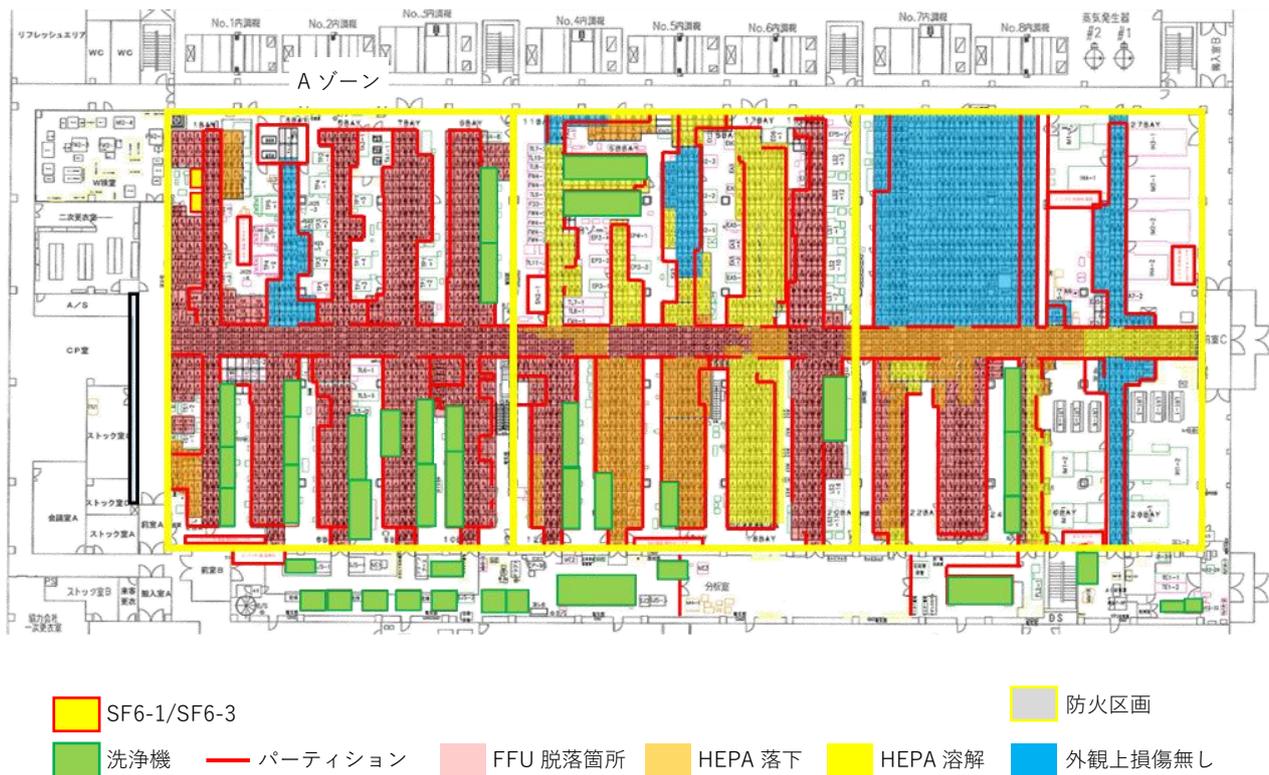
図 42 FAB 棟 4 階クリーンルームの焼損状況と可燃物設置場所 (FFU、パーティション、洗浄機) の位置関係

FAB 棟 4 階クリーンルームの被害状況と可燃物設置場所（FFU、パーティション、洗浄機）の位置関係を図 42 に示す。防火区画 A ゾーンの FFU は、洗浄機付近の被害が大きく、大部分のエリアで FFU が脱落している。B ゾーンでは、パーティションと洗浄機が設置されているエリアで FFU の脱落が生じている。C ゾーンでは、パーティションが少ない 23 ベイ付近では、FFU および HEPA の焼損は少ないことを確認している。

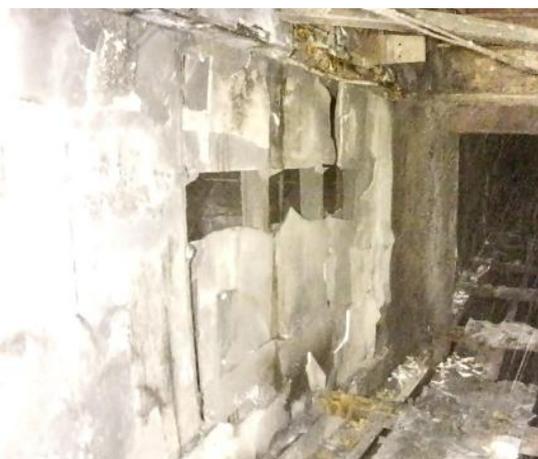
図45 B区間とC区間の防火区画の焼損状況

現場確認による防火区画の焼損状況を図 45 に示す。現場確認結果から、B 区画と C 区画の防火区画が焼損しており、耐火時間を越えた火災が発生したことが確認できる。
