旭化成エレクトロニクス株式会社
生産センター第二製造部半導体製造工場
火災事故調査報告書

2021年9月14日

旭化成株式会社

旭化成エレクトロニクス株式会社

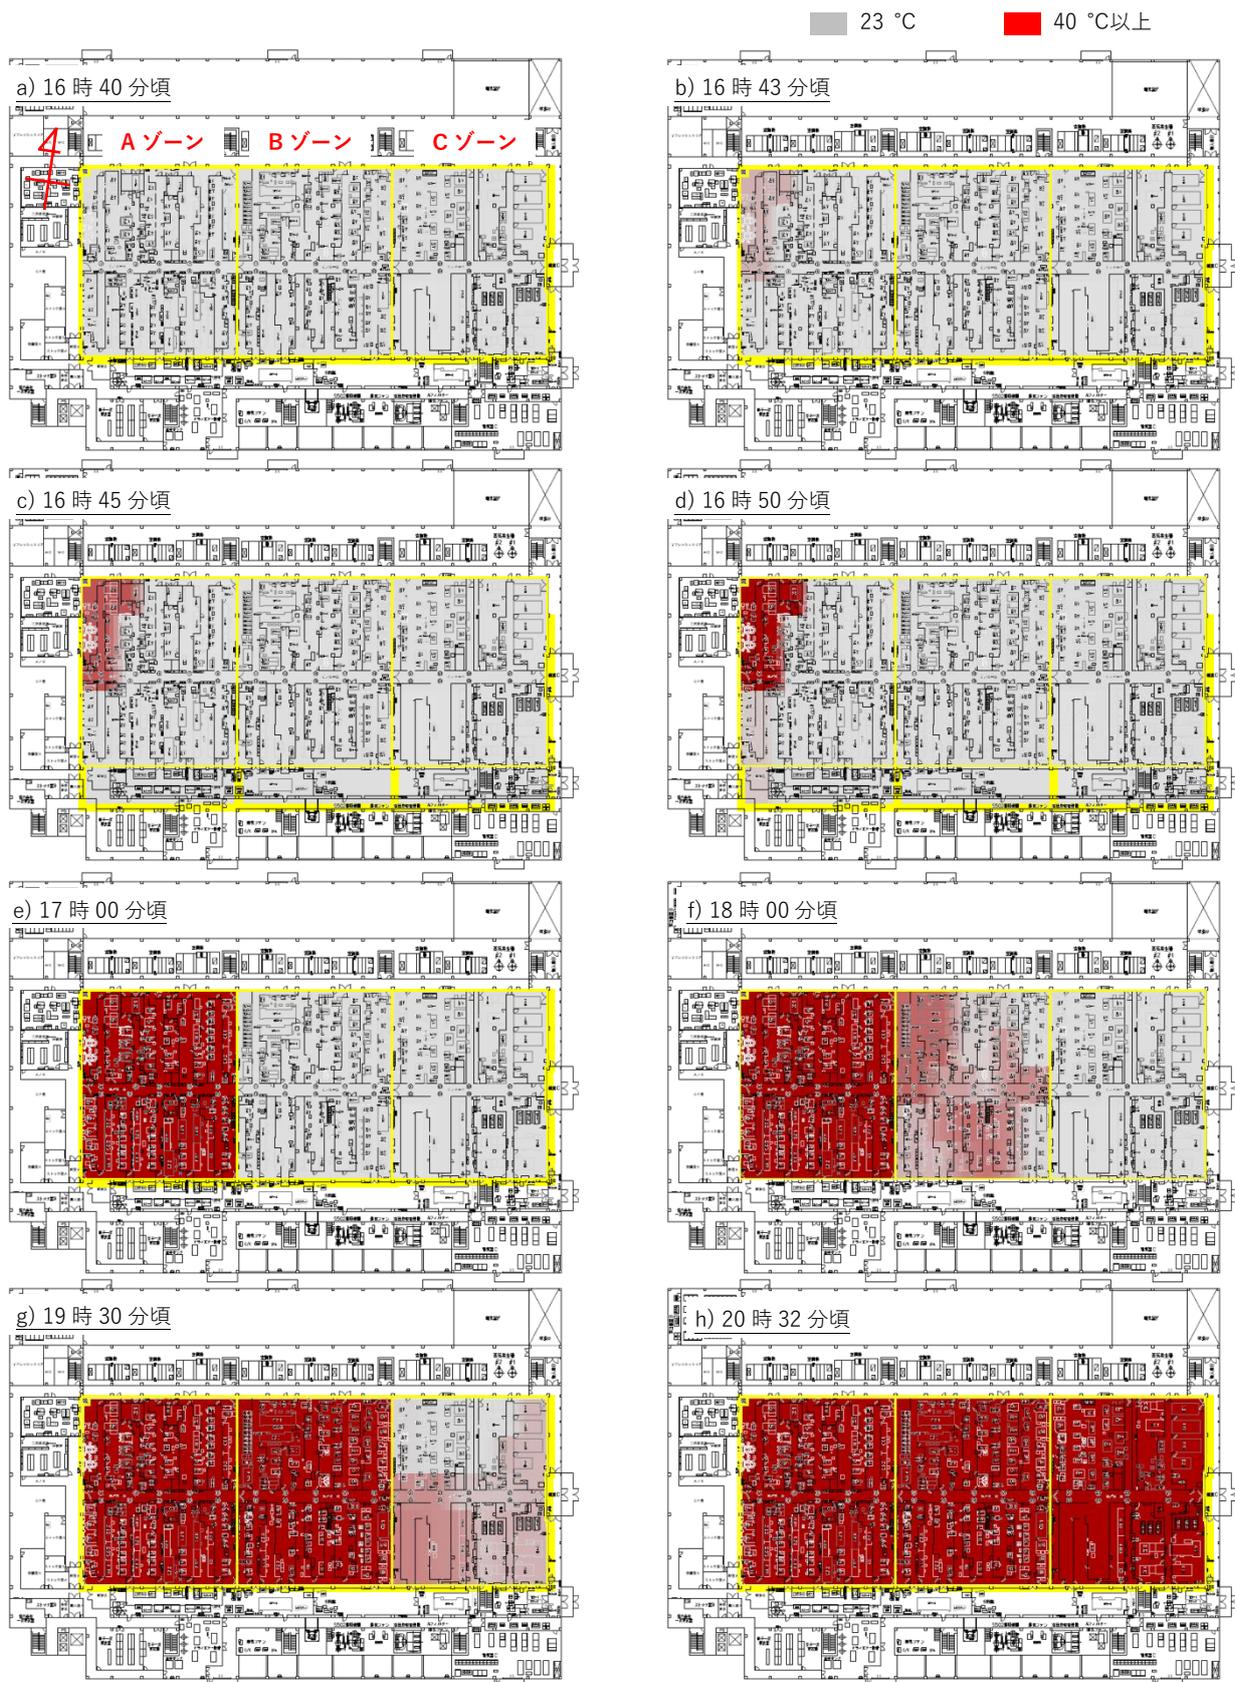
図 15 FAB棟4階クリーンルーム内の温度分布

16 時 40 分頃の出火確認以降の延焼状況をクリーンルーム温度履歴より推定した。FAB 棟 4 階クリーンルーム内には計 29 個の温度センサーが設置されており、検出限界温度は 40 °C 付近である。本データを時系列ごとに分析し、可視化した分布図を図 15 に示す。初期値は 23 °C (灰色) とし、最大値を 40 °C (赤色) として表記した。なお、温度が検出限界まで達し、動作不良を起こしたセンサーについては、近傍温度センサーの測定値を利用して補間近似している。センサー間どうしの温度分布については、両端温度センサーの測定値を利用して平滑化して可視化した。出火確認以降の防火区画ごとの温度上昇状況を表 2 に示す。温度履歴より、防火区画内で急速に温度が上昇した可能性がある。詳細については、【5.4 延焼原因の推定】にて述べる。

図番号	日時	ゾーン	経過時間	内容
a	16時40分頃	Aゾーン	出火確認時	温度変化無し。
b	16時43分頃	Aゾーン	出火確認3分後	Aゾーン1ベイで温度上昇を確認。
c	16時45分頃	Aゾーン	出火確認5分後	Aゾーン1ベイ周辺で温度上昇を確認。
d	16時50分頃	Aゾーン	出火確認10分後	Aゾーン1ベイ周辺で40℃以上の温度上昇を確認。
e	17時00分頃	Aゾーン	出火確認20分後	Aゾーン全体で40℃以上の温度上昇を確認。
f	18時00分頃	Bゾーン	出火確認80分後	AゾーンからBゾーンに向かって、温度上昇を確認。
g	19時30分頃	Bゾーン	出火確認170分後	Bゾーン全体で40℃以上の温度上昇を確認。また、Cゾーンで温度上昇を確認。
h	20時32分頃	Cゾーン	出火確認232分後	Cゾーン全体で40℃以上の温度上昇を確認。

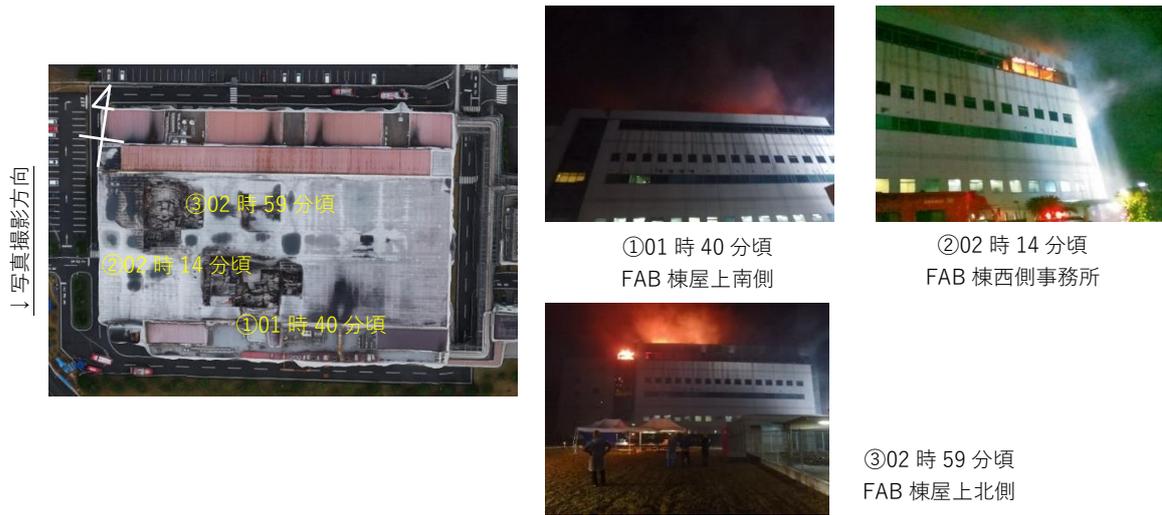
図 16 FAB 棟 5 階延焼時の確認写真と時系列関係

10 月 22 日 01 時 40 分頃に、FAB 棟屋上南側において出火を確認した。その後、02 時 14 分頃に、FAB 棟西側事務所南側に延焼し、事務所北側に燃え広がった。02 時 59 分頃に、FAB 棟屋上北側において出火を確認した。FAB 棟 5 階延焼時の確認写真と時系列関係を **図 16** に示す。

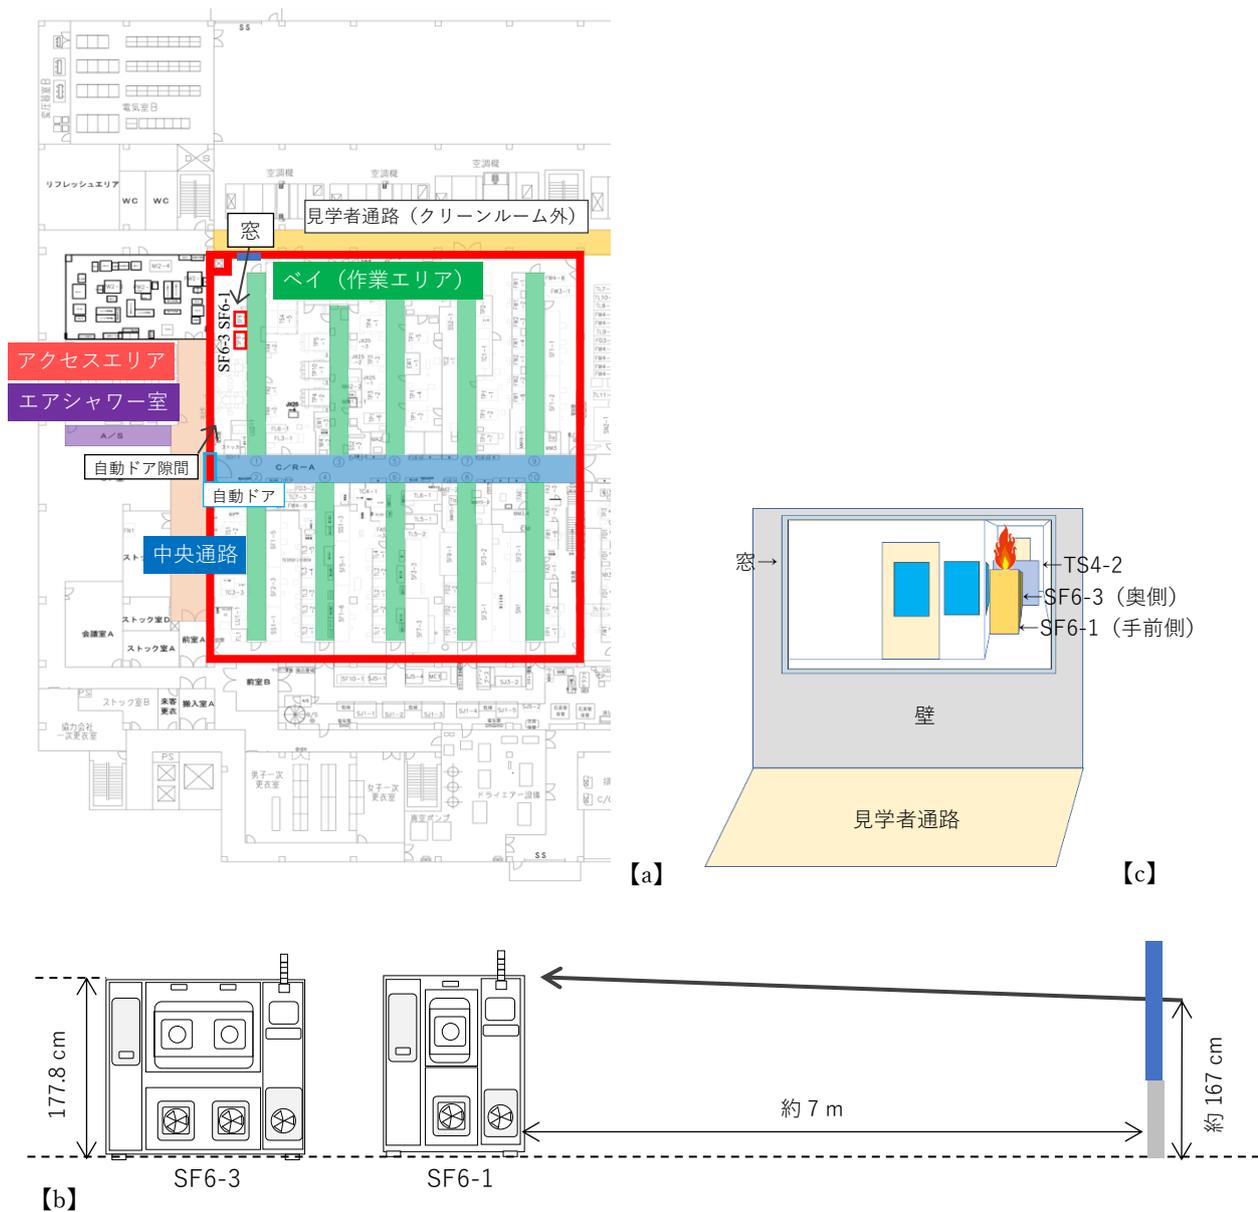
図 22 クリーンルーム横の見学者通路からの目撃証言の概略図

10月20日16時40分頃にA社員が、アクセスエリアとクリーンルームエリアの間にある自動ドアの隙間から、1ベイメンテナンスエリアでの出火を確認していることから、発災場所はFAB棟4階クリーンルーム内の1ベイメンテナンスエリアである。16時41分頃にクリーンルーム横の見学者通路から一次避難時に出火を確認した従業員4名の目撃証言によると、SF6-1もしくはSF6-3の上部から出火していることを確認できているが、発災装置が断定できる証言は得られなかった。SF6-1およびSF6-3の両装置は未反応チタン除去工程に用いられ、同じ装置メーカーで作製された類似のバッチ式全自動処理装置（スプレー式酸・アルカリ洗浄装置）で、SF6-1は6インチ（150mm）ウエハ用、SF6-3は8インチ（200mm）ウエハである。クリーンルーム横の見学者通路からの目撃証言の概略図を図22に示す。見学者通路からは、SF6-3の手前にSF6-1が設置されている。両装置とも装置高がほぼ同じであり、最も身長の高い目撃者（174cm）（視高約167cm）の証言からでも、どちらの装置から出火していたのかは判断できていない。

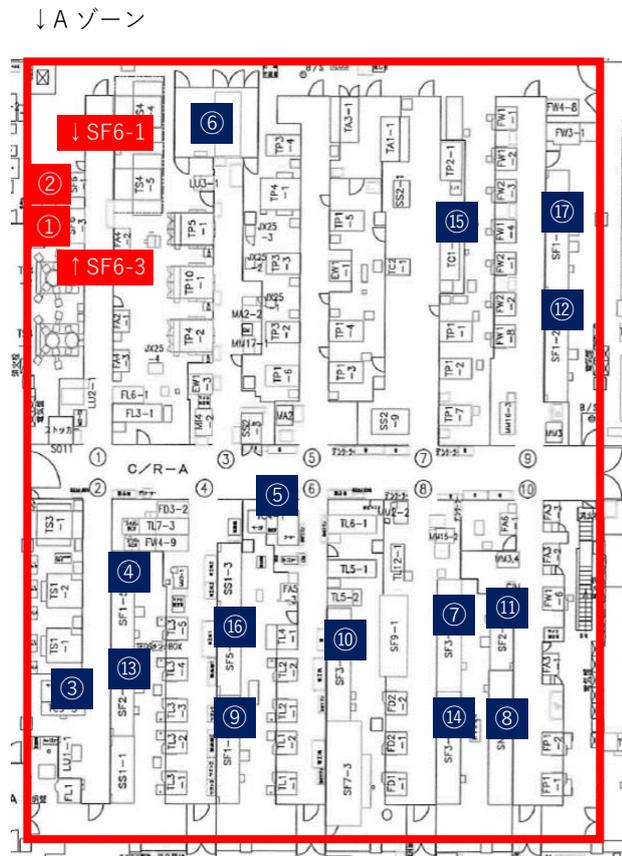
図 23 Aゾーンに設置している薬液使用装置の位置と薬液供給信号の関係

薬液供給信号の発報順は、①16 時 39 分に SF6-3 から発報、その後、②16 時 55 分に SF6-1 から発報している。装置被災の順番と薬液供給信号の順番との関係性を調査するため、薬液供給信号が A 接点機構である装置の発報状況を調査した。FAB 棟 4 階クリーンルーム A ゾーンに設置している薬液使用装置の位置と薬液供給信号の関係を図 23 に示す。現場での装置確認から対象装置は焼損状態が著しいことを確認している。SF6-1 および SF6-3 以外の薬液使用装置においても、薬液供給信号の発報をしていることが確認できている。また【4 事故の発生状況】で述べたとおり、A ゾーンは、1 ベイを起点として温度が上昇しており、徐々に A ゾーン全体に温度が上昇している。装置機構や被災状況から、必ずしも薬液供給信号発報順が延焼順と一致すると述べることはできないが、温度上昇と同様に、対象装置においても、1 ベイを起点として薬液供給信号発報の傾向が確認できる。

発災現場での装置確認が困難なため、発災当初の目撃証言、装置運転状況および装置薬液供給信号状況の検証を行い、火災発生点の特定はできなかったが、SF6-3 が火災発生点である可能性が見いだされた。

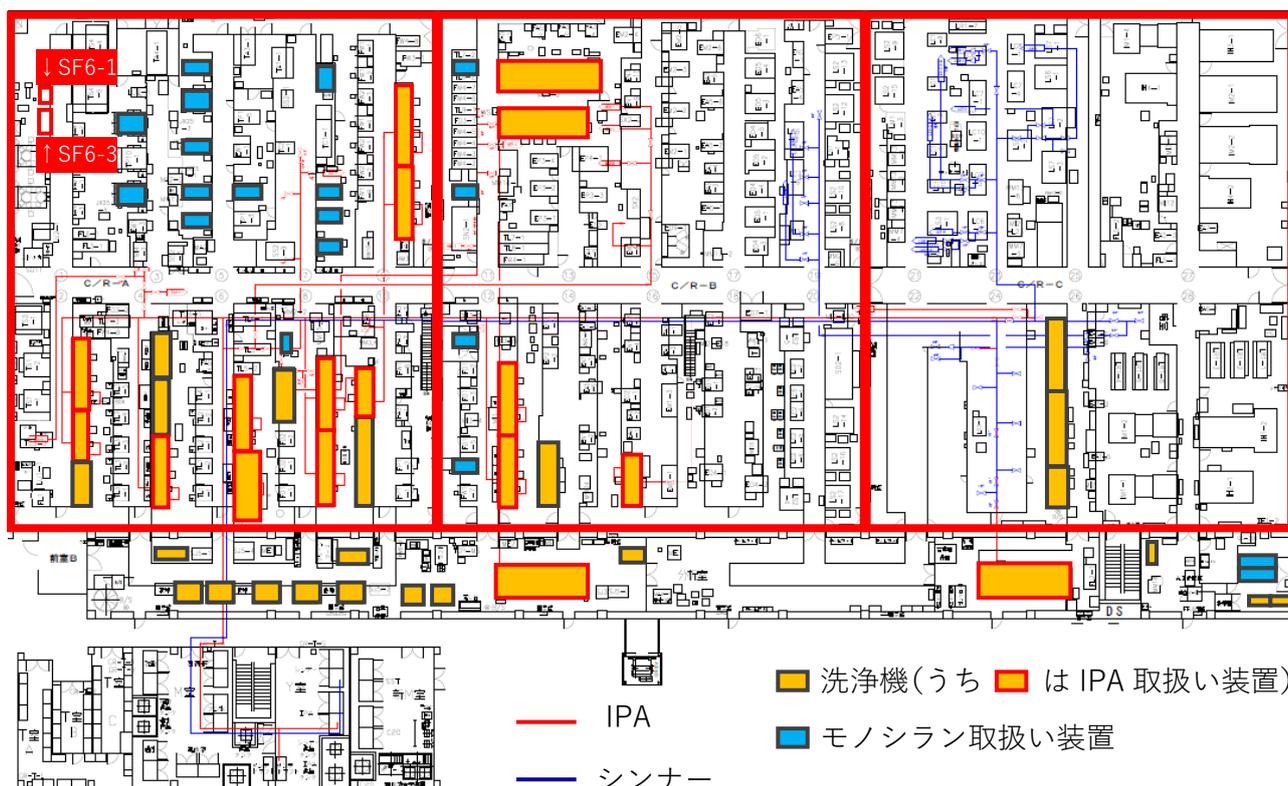
図 25 FAB 棟4階クリーンルームでの危険物（IPA、シンナー）の配管経路、乾燥プロセスに使用される薬液 IPA（イソプロピルアルコール）を取扱う洗浄機およびモノシラン(SiH₄)を取扱う装置の位置

FAB 棟 4 階クリーンルームでの危険物（IPA、シンナー）の配管経路、乾燥プロセスに使用される薬液 IPA（イソプロピルアルコール）を取扱う洗浄機およびモノシラン（ SiH_4 ）を取扱う装置の位置を図 25 に示す。SF6-3 付近では、IPA 洗浄機やモノシラン取扱い装置ならびに IPA やシンナー供給用配管も干渉しておらず、また出火前に配管や供給装置に異常は見いだされなかったため、危険物からの出火による SF6-3 への延焼は考えにくい。また目撃証言およびクリーンルーム温度の時系列変化から IPA 洗浄機やモノシラン取扱い装置の設置位置からの出火は考えにくい。なお、16 時 54 分頃に FAB 棟クリーンルーム内における全ての生産装置へのガス類自動供給を遮断し、16 時 56 分頃に薬液自動供給を遮断している。

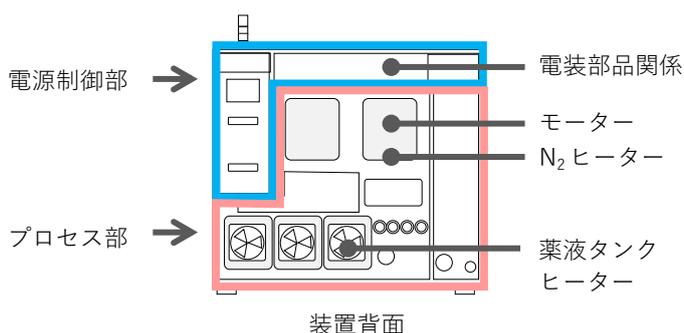
図 26 SF6-3 における熱源箇所と温度・電力量

SF6-3 における熱源箇所と温度・消費電力量を図 26 に示す。SF6-3 の装置機能は大きく 2 つに区分される。装置上部（青枠）が電源制御部となり、製造運転を制御する電気基板類が格納されている。装置下部（赤枠）がプロセス部となり、薬液温度を 30 °C 一定に保つ薬液タンクや、製造処理で使われる回転用モーター、乾燥用の窒素 (N₂) を昇温するためのヒーターが格納されている。

たりする運転の場合、部品の劣化や端子部の緩みが発生する可能性が考えられる。SF6-3の回転用モーター制御では、運転稼働時に最大800 rpmのときに電力量150 W (0.75A)である。窒素(N₂)ヒーター制御では、待機時にヒーターを110 °C、運転稼働時にヒーターを180 °C一定に保つために0 W (0A)と1000 W (5A)でオンオフ制御が発生する。また薬液タンクヒーター制御では、30 °C一定に保つために0 W (0A)と5000 W (25A)でオンオフ制御が発生する。窒素(N₂)ヒーターと薬液タンクヒーター制御機構から、温度制御のオンオフを繰り返すことによる部品の劣化や端子部の緩みが発生する可能性が考えられる。

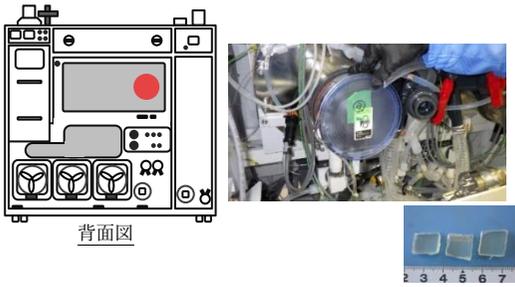
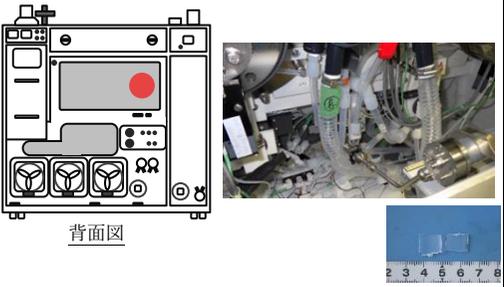
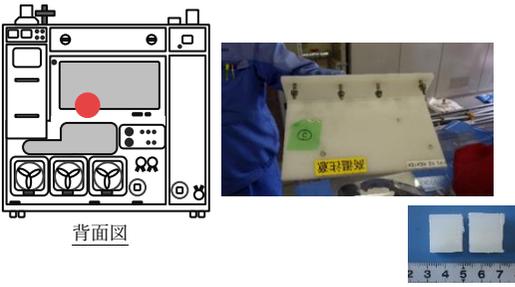
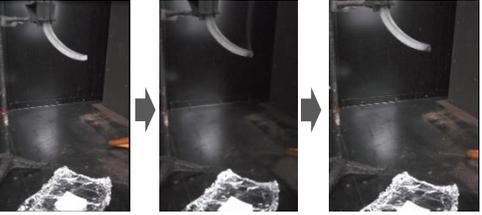
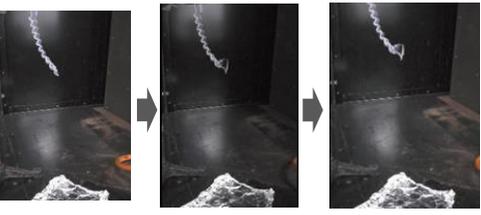
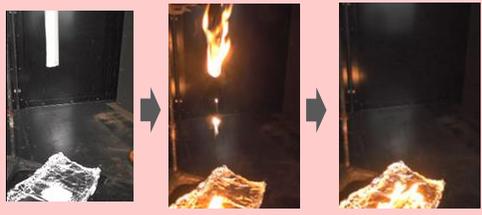
図 33 各サンプル部材の物性評価、燃焼試験評価および難燃剤添加物評価の結果

一方、筐体カバーや、ヒーター端子台カバーなど装置に多く使われている乳白色樹脂は、FT-IR の結果、ポリプロピレンであることを確認した。難燃剤添加物有無の評価では、難燃性を示す添加剤の存在は確認されなかった。また燃焼試験では、バーナー接炎時は発火し、離炎後も継続して激しく燃焼することを確認した。

ポリプロピレンとは、プロピレンを重合させた熱可塑性樹脂であり、汎用樹脂として利用される。ポリプロピレンの燃焼性は、酸素指数が 18 から 19 であり、可燃性と判断される酸素指数が 22 以下であることから、可燃性樹脂として定義される。推定発災装置 SF6-3 および類似装置 SF6-4 の筐体樹脂は、難燃性を有する乳白色ポリプロピレンと仕様書に記述があったが、実験結果より、類似装置 SF6-4 の筐体樹脂は、ポリプロピレンであることを確認したが、難燃性であることは見いだされなかった。

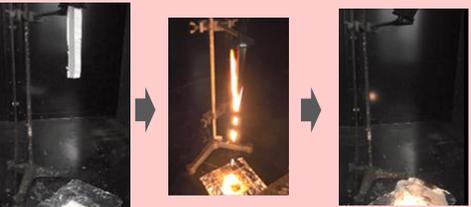
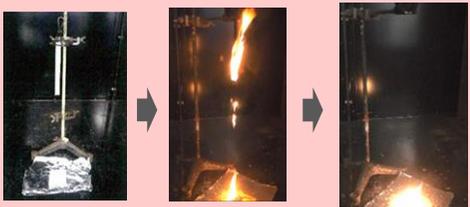
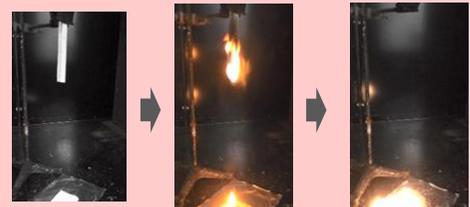
図 36 各サンプル部材の物性評価、燃焼試験評価および難燃剤添加物評価の結果

<p>背面図</p> <p>乳白色</p>
	樹脂材質	ポリプロピレン	ポリプロピレン	ポリプロピレン
UL94 試験	燃焼状態

<p>可燃 (N=3)</p>

<p>可燃 (N=5)</p>

<p>可燃 (N=4)</p>
	燃焼時間	30 秒以上	30 秒以上	30 秒以上
	把持部までの燃焼	有	有	有
	脱脂綿の着火有無	有	有	有
	難燃性規格	—	—	—
難燃添加物の有無	添加無し	添加無し	添加無し

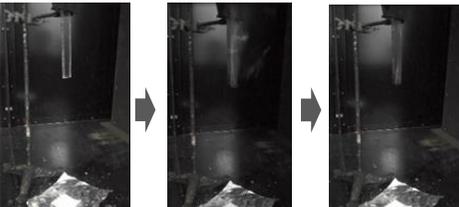
図 37 各サンプル部材の物性評価、燃焼試験評価および難燃剤添加物評価の結果

透明色	
樹脂材質		ポリ塩化ビニル	
UL94 試験	燃焼状態

難燃 (N=4)	
	燃焼時間	0 秒	
	把持部までの燃焼	無	
	脱脂綿の着火有無	無	
	難燃性規格	V-0 相当	
難燃添加物の有無		添加無し

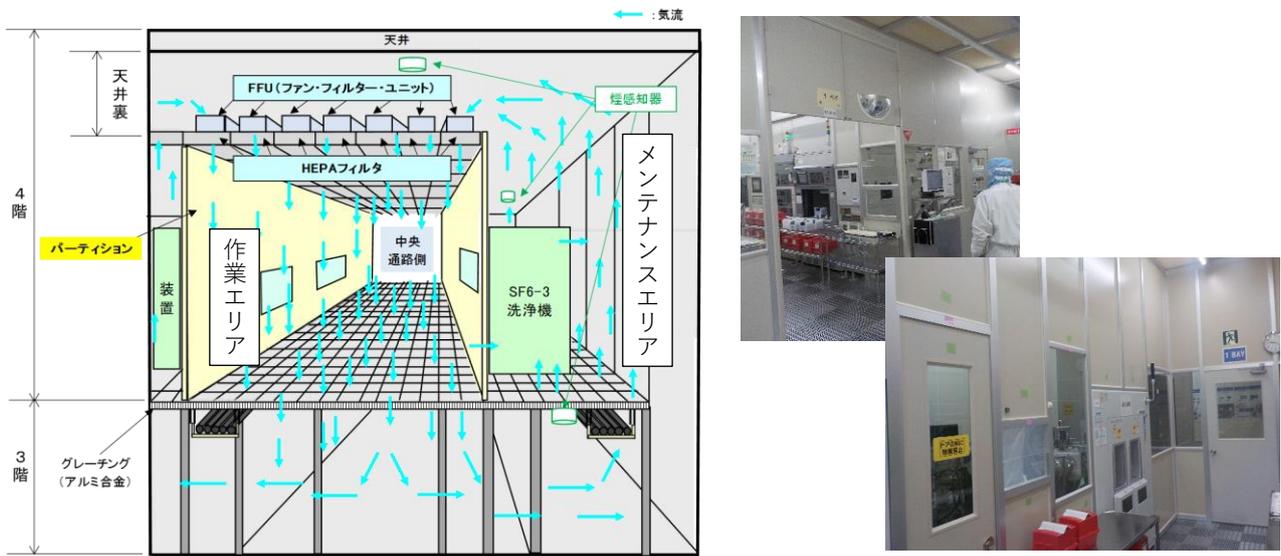
図 41 発災前の 1 ベイ付近の写真およびクリーンルームの気流制御構造概要図

クリーンルームの気流制御構造概要図を図 41 に示す。パーティションは、芯材のポリエチレンにアルミをラミネートした構造であるが、ポリエチレンが可燃性樹脂のため、火炎が付近にあった場合は発火し、延焼する。

HEPA は、内部のろ材 (ガラス繊維) とセパレータ (ポリエチレン被膜のセルロース) を接着剤・シール材 (有機材) にて外枠に取り付けた構造となっており、セパレータおよびシール材が可燃性である。SF6-3 発災後の熱風が気流循環された場合、HEPA 内部が熱風に晒され発火する可能性がある。クリーンルーム上部に取り付けられている FFU は、HEPA を筐体に組込んだ送風ユニットで、クリーンルーム内の現場確認では、被害が大きい箇所は、大部分の FFU が床面に落下している。

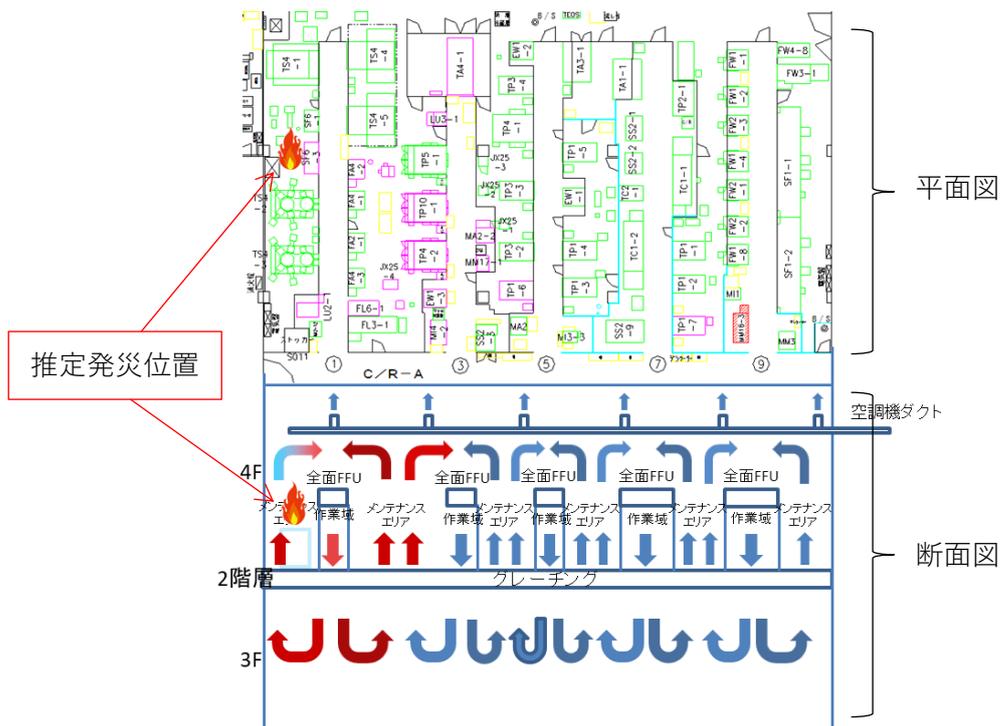
図 43 クリーンルーム内の気流循環の模式図

また短時間で温度が上昇した要因として、クリーンルーム内の気流循環が推定要因として挙げられる。クリーンルーム内の気流循環の模式図を図 43 に示す。一時間あたりのクリーンルーム内の空気循環回数は、約 56 回であり、一時間あたりの外気入れ替わり回数は、約 4 回である。FAB 棟 4 階クリーンルームで採用されている全面ダウンフロー方式や、パーティションで気流を制御するようなスルーザウォール方式のようなクリーン化方式では、火災等が発生した場合に熱風が短時間で循環し、熱風が逃げにくい密閉空間となりやすい。その結果、防火区画内で温度上昇が急速に発生し、IPA への引火や、HEPA およびパーティションへの延焼を引き起こしたと考えられる。

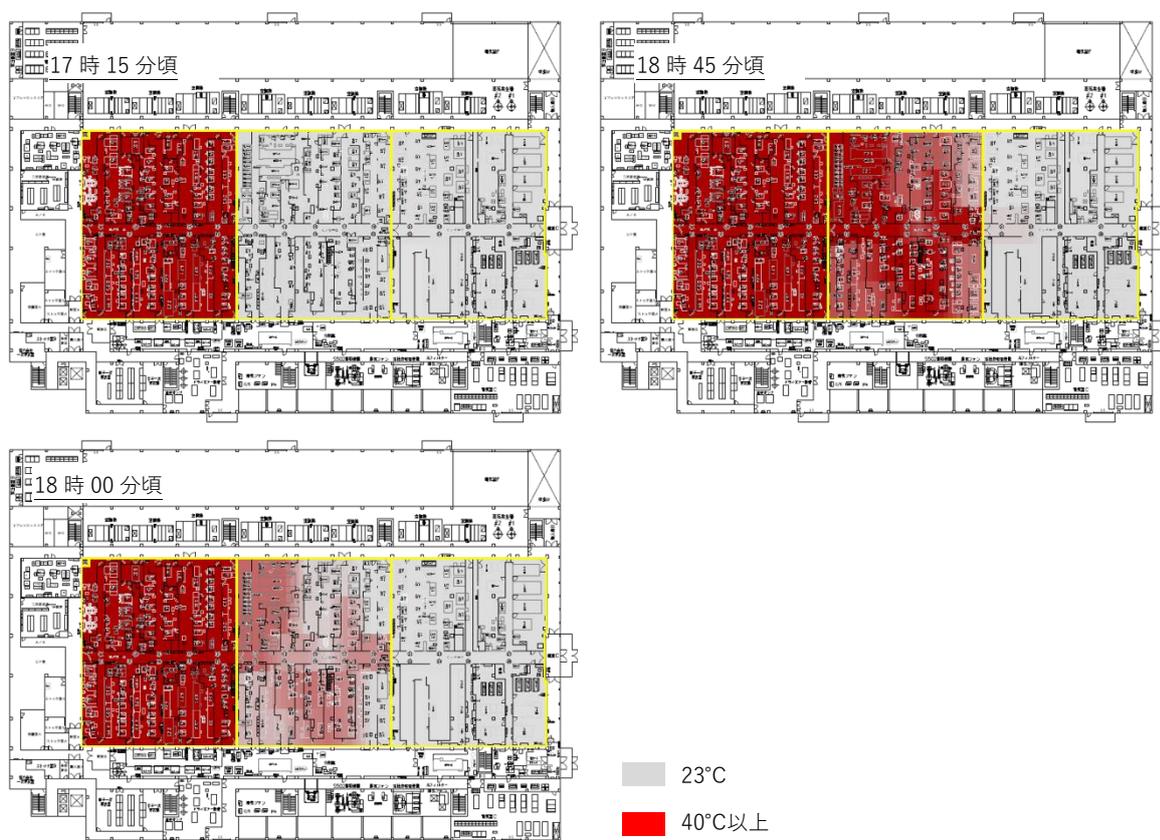
図44 17時15分頃（出火確認後35分）、18時00分頃（出火確認後80分）、18時45分頃（出火確認後125分）時点でのクリーンルーム温度分布

図 42 に示すように、被害の大きさは、SF6-3 が設置されている A ゾーンが最も大きく、B ゾーン、C ゾーンの順となる。【4.1.2 事故の進展状況 (2) 延焼状況】での温度履歴では、出火確認後 20 分で防火区画 A ゾーンがすべて 40℃以上に達し、B ゾーンの温度上昇は確認されなかった。防火区画は、繊維混入スラグ石膏板 (厚さ 8 mm) + 石膏板 (厚さ 12 mm) を両壁に持つ準耐火防火区画で耐火時間は 1 時間である。各防火区画間の防火扉は、近傍の煙感知器と連動している。17 時 15 分頃 (出火確認後 35 分)、18 時 00 分頃 (出火確認後 80 分)、18 時 45 分頃 (出火確認後 125 分) の時点でのクリーンルーム温度分布を図 44 に示す。17 時 15 分頃 (出火確認 35 分後) の温度分布より、温度上昇が A ゾーンにて遮断されている。18 時 00 分頃 (出火確認後 80 分) 頃から徐々に B ゾーンの温度が上昇し始めていることから、A ゾーンと B ゾーンの防火区画は、規定耐火時間内 (1 時間) で防火区画および防火扉が機能していたことが確認できる。また、18 時 45 分頃 (出火確認後 125 分) の時点で B ゾーン全体の温度上昇が確認できる。その後の温度分布については、【4.1.2 事故の進展状況 (2) 延焼状況】に示すように 20 時 32 分頃には防火区画 C ゾーン全体が 40℃以上の温度上昇を確認している。

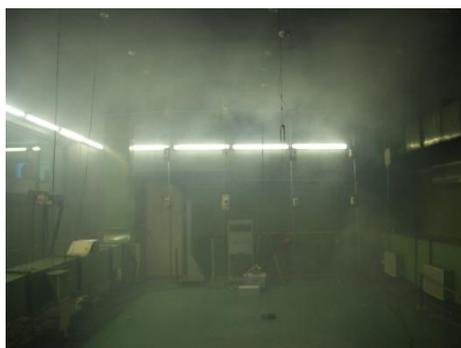
図 46 煙濃度 10%状態の居室状況

2種光電式煙感知器の検出感度は、送光器から光を100%出力し、受光器で90%となったときに、煙による減光率10%/mとして表され、減光率10%以上となったときに火災発生を検知する。減光率10%のときの居室状況例を図46に示す。減光率10%のときは、居室内が白く、周囲が見えにくい状態になるが、本火災事故において、16時39分に第一発見者であるA社員が異常を感知した段階では、まず臭いで異常に気付いた。視界はうっすらと白くなっている程度で視界は良好であった。1ベイメンテナンスエリアにあるSF6-3付近の2種光電式煙感知器が検知し、ベルが鳴動したのは、16時41分であることから、2種光電式煙感知器の感度では、早期検知は困難であったと考えられる。

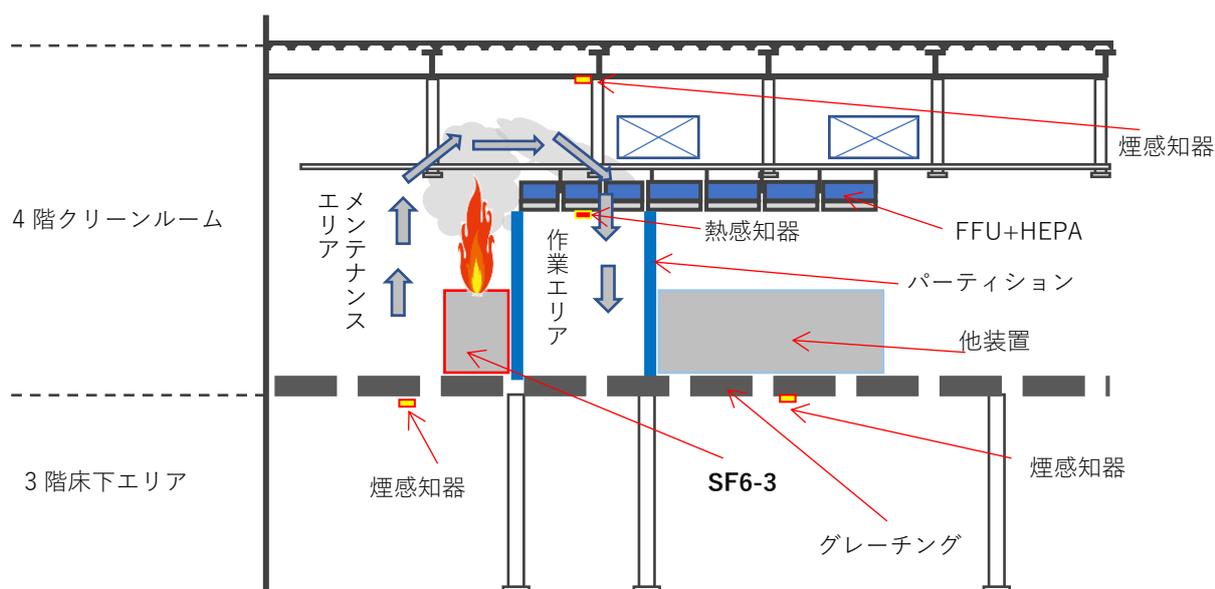
図 47 クリーンルーム気流循環概要および装置と煙感知器の位置関係

一般居室では、煙粒子は天井面で水平方向に広がり滞留するため、早い段階で減光率が 10%以上となり、2 種光電式煙感知器でも早期検知できるが、クリーンルームでは、【5.4 延焼原因の推定】にてクリーンルームの気流循環構造について述べた通り、循環気流が発生する。クリーンルーム気流循環概要および装置と煙感知器の位置関係を図 47 に示す。メンテナンスエリア内では、上向きの気流が発生し、天井付近の空気は、FFU によって吸引され、HEPA フィルタにて清浄化されたのちに、下向きの気流にて作業エリアを通過する。従って、メンテナンスエリアで発煙した場合、発生した煙粒子は、天井に設置してある煙感知器付近で滞留する前に FFU へ吸引され、HEPA により除去されてしまうため、天井付近で滞留し、減光率に達するまで時間を要し、検知が遅れてしまうことが考えられる。
