中間報告書

(旭化成建材株式会社の杭工事施工物件における
データ流用等に関する件)

2016年(平成28年)1月8日
外部調査委員会

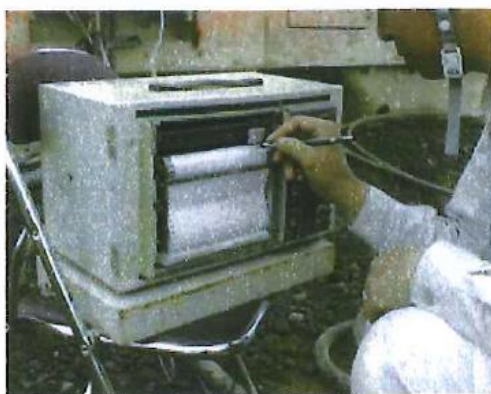
写真-1 電流計測定状況

杭工事の際の掘削時のオーガー駆動装置の電流値は、電流計によって、直接計測し記録する。本件杭工事施工時に用いられた電流計は、アナログ電流計であり³⁸、その測定状況及びその測定記録の例は、次の写真及び図のとおりである。

＜本件杭工事施工当時のアナログ電流計の測定状況及び測定記録の例³⁹＞
