社内調査委員会 中間報告書 概要

旭化成建材株式会社が施工した杭工事の
施工データ流用の問題に関する中間報告書

2016 年（平成 28 年）2 月 9 日

旭化成株式会社
社内調査委員会

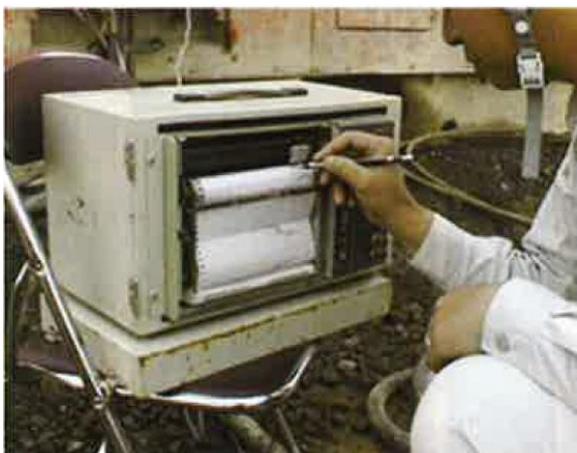
アナログ式電流計は、ペンレコーダー型で、自動・定速で記録紙を送り掘削モーター負荷電流値を時系列で記録する装置であり、その測定状況例および測定記録例は、下記写真1および下記図1のとおりである⁹。現場責任者（記録者）は、深度計を見ながら、電流値計測時の掘削深度を記録紙に直接手書きで書き込み、電流値の変化を測定する。アナログ式電流計では、電流計データは、本体から出力される記録紙にのみ印刷され、その他の記憶媒体には記録・保存されない。

写真1：電流計測定状況

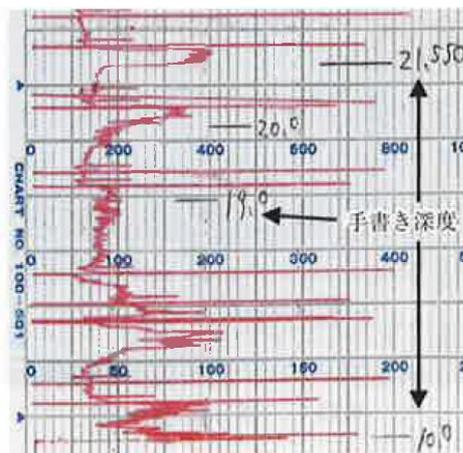
図1：電流計測定記録例

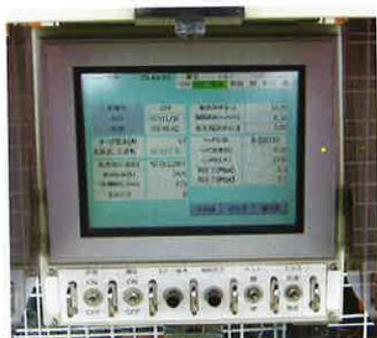
積分電流計は、オーガー掘削時に掘削深度およびオーガーモーター駆動装置の積分電流値を記録する。積分電流値とは、単位計測時間ごとの掘削時オーガー負荷電流値を単位区分（通常は 1m または 0.5m）掘削するのに要した時間分だけ合算した電流値の総計を意味する。積分電流計の電流計データは、記憶媒体に保存されるとともに、記録紙にも印刷される。

積分電流計の装置例・記録例は、下記写真 2 および下記写真 3¹⁰のとおりである。

写真 2：積分電流計の例

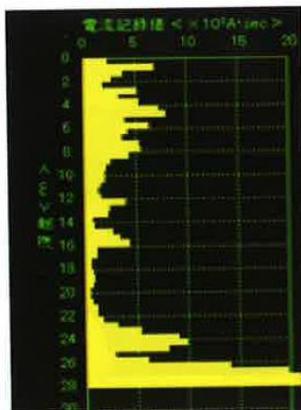
写真 3：積分電流計の記録例

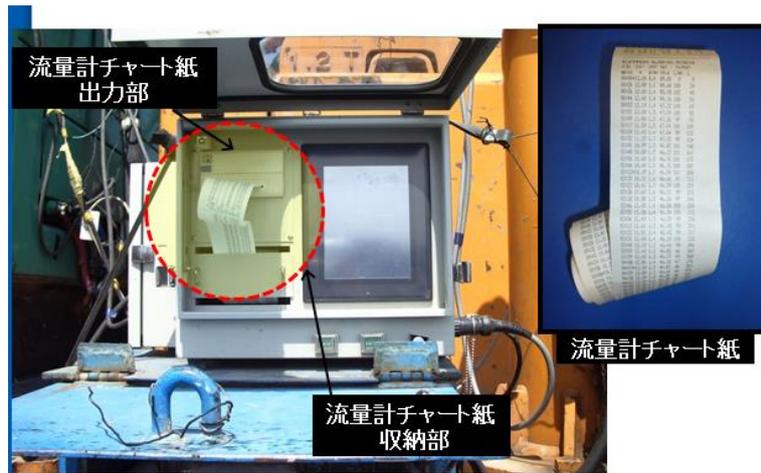
流量計は、セメントミルクの注入時に、瞬時流量および積算流量を計測する装置である。計測されるデータは、深度、掘削速度、瞬時流量および積算流量である。流量計データは、電子データとして、記憶媒体に保存されるとともに、記録紙にも印刷される。なお、流量計装置の例を下記写真4に示す。

写真4：流量計装置の例

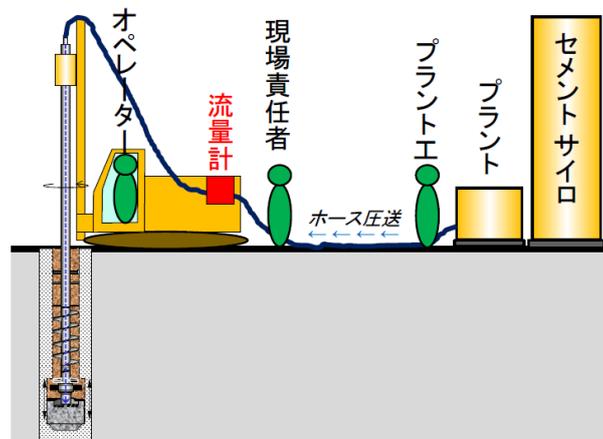
セメントミルク注入の施工体制は、下記図3に示すとおりであり、セメントミルク注入の手順は、①プラントでセメントと水を混合（杭一本分）、②セメントミルクを圧送指示（機械のオペレーターからプラント工に指示）、③セメントミルクを圧送（杭一本分）、④圧送開始を連絡（機械のオペレーターから現場責任者に対する連絡）、⑤流量計記録開始（現場責任者が確認）である。

図3：セメントミルク注入の施工体制

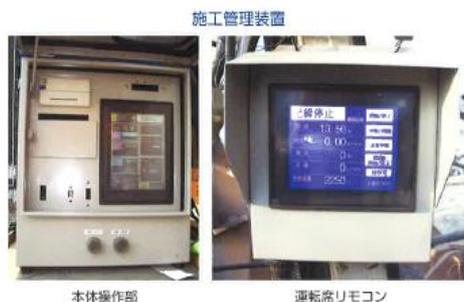
統合型管理装置は、掘削深度、電流値およびセメントミルクの流量など、複数のデータを一台で管理・記録できる統合型の装置である。各種データは、電子データとして記憶媒体に保存されるとともに、記録紙でも出力される。

例として、DW 工法用の管理装置およびその施工記録例・掘削データ例を、下記写真 5 に示す。

(a) 管理装置

写真 5 : 管理装置・施工記録例・掘削データ例

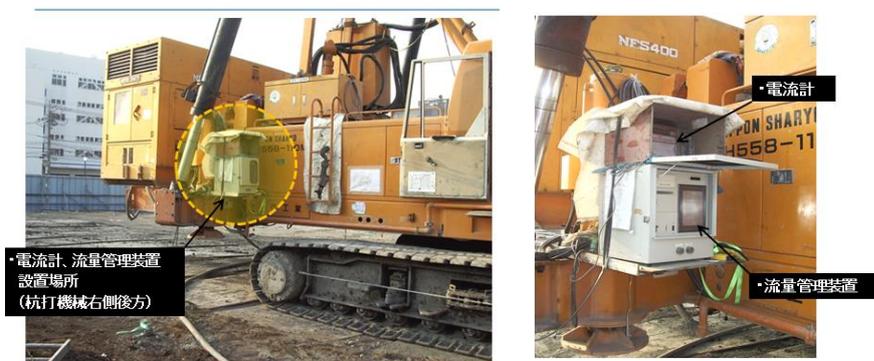
各計測装置は、通常、下記写真 6 のように杭打ち機の外側に設置されている。

写真 6 : 計測装置の設置位置

杭工事の現場は、掘削時の水使用により地面がぬかるんでいたり、多湿・砂埃が多いといった環境にある。しかし、従来の杭打ち機のキャビン（操作室）は、施工データの計測装置を設置する前提で設計されていなかったため、計測装置は、杭打ち機のキャビン（操作室）の内部に設置できず、屋外に設置されており、雨などの外的要因の影響を受けやすかった。その上、計測装置には、外的要因に対する十分な保護措置がとられていなかったため、湿気による記録紙の詰まり、断線、装置の不具合、雨・泥による記録紙の汚損、記録紙の紛失（風に飛ばされるなど）等が発生した。特に、電流計データが記録紙に印刷されるのみで、バックアップデータが存在しないアナログ式電流計の場合、そもそもデータ欠落が生じやすい外部環境の下で作業が行われていたにもかかわらず、データ欠落を補う措置が何ら講じられていなかった。
